Comune di
Cavaglio D'Agogna

Repertorio dei beni
paesistici e storici

**PIANO REGOLATORE GENERALE
Variante Generale 2019**

REPERTORIO PER I BENI PAESISTICI E STORICI

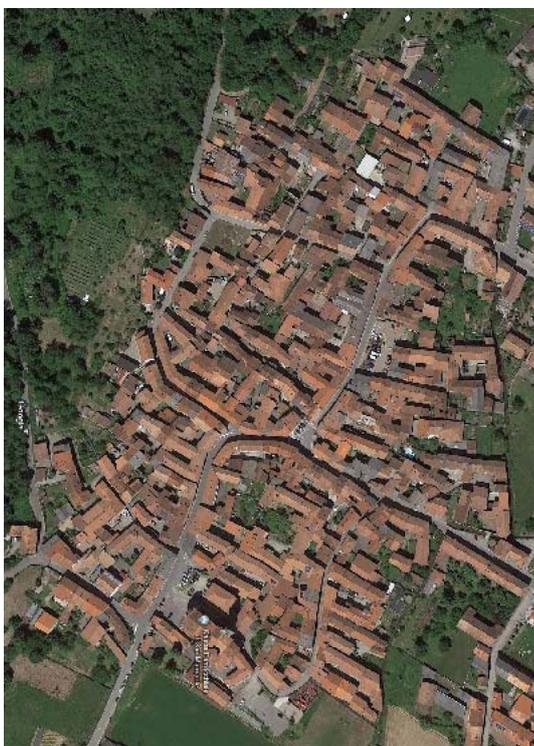
Centro Storico - Estratto della foto aerea e della tavola 003045_T1000

Le aree residenziali di antica formazione (Centro Storico) sono rappresentate dalle aree comprese nel tessuto consolidato a prevalente destinazione residenziale e incluse nella perimetrazione del "centro storico"; di primaria e antica formazione e caratterizzate sia dall'impianto omogeneo e riconoscibile nelle tipologie edilizie e spazi aperti, sia da interventi di recupero che hanno snaturato i caratteri tradizionali dell'edificato. Sono individuate e classificate ai sensi dell'art 24 della L.R. 56/77 smi.

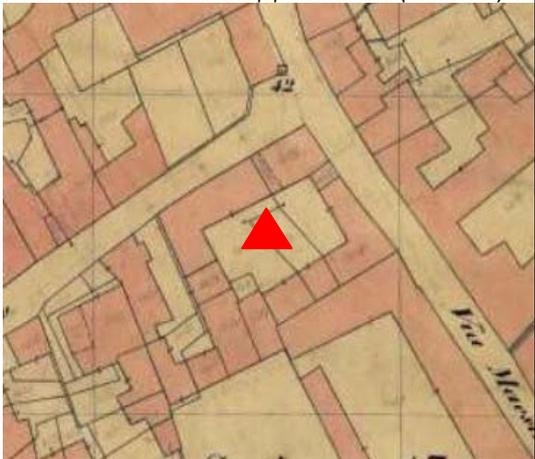
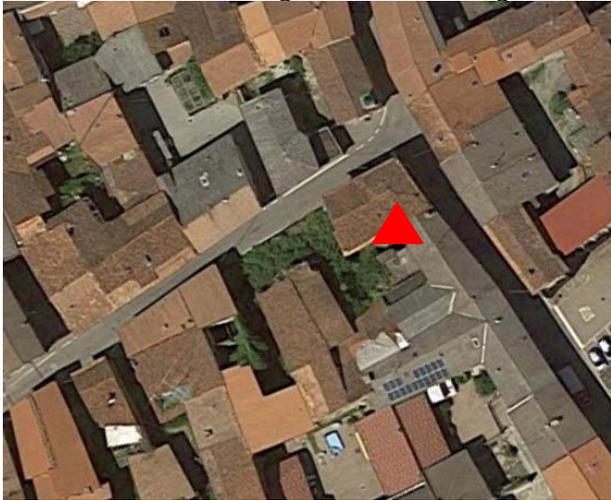
codice e tipologia	A1 – bene di interesse storico – architettonico
denominazione e localizzazione	Edificio con annesso rustico in via Mazzini
riferimento normativo	art. 13 D.Lgs 42/2004 "dichiarazione di interesse culturale"
<p>Individuazione su mappa storica (Rabbini)</p>

<p>individuazione fotografica/ortofoto digitale</p>

descrizione del bene	<p>Complesso di edifici costituiti da un corpo a "L" posto ad angolo tra via Martiri e via Mazzini, fronteggiante l'oratorio di San Rocco, e l'annesso rustico interno, a chiusura della corte. I fabbricati, realizzati con murature in ciottoli di fiume e laterizi, arricchite da affreschi interni, sono da considerarsi risalenti ai primi decenni del XVI secolo, come si evince dalla Relazione storica allegata al Decreto di vincolo (<i>allegata alla scheda</i>). Allo stato attuale (<i>allegato rilievo fotografico - 2019</i>) versano in stato di abbandono, associato a degrado strutturale e parziali crolli lungo il fronte via Mazzini. Il rustico interno risulta parzialmente crollato e in avanzato stato di degrado strutturale.</p>

L'insieme degli immobili oggetto della presente relazione è un compendio costituito da due manufatti, qui definiti come “*fabbricato fronte strada*” e “*annesso rustico di pertinenza*” che insistono su un cortile chiuso verso il quale prospettano anche altri edifici di recente edificazione ricostruiti al posto di altri precedentemente esistenti sull'area.

Le planimetrie del Catasto Antico del 1723⁷ individuano un perimetro corrispondente a quello attuale indicando come “*abitazioni ad uso proprio*” tanto per gli immobili del blocco trasversale, nella relazione indicato come *fienile*, tanto per quelli posti su strada⁸, mentre nel Catasto Rabbini⁹ la proprietà verrà definita come “*casa rurale con dipendenze*”. Da queste planimetrie e dalla attribuzione delle proprietà merita osservare come l'insieme di fabbricati costituisca un complesso a corte caratterizzato da una scarsa particellizzazione.

Il “*fabbricato fronte strada*” è costituito da un blocco di forma approssimativamente rettangolare con copertura a doppia falda in coppi ubicato parallelamente alla pubblica via e composto da tre piani fuori terra (piano terra, primo e secondo oltre il sottotetto) cui si accede dal cortile interno comunicante a sua volta con l'esterno tramite il passaggio voltato prospiciente la via Mazzini. I locali al piano terra sono accessibili direttamente dal cortile o dal passaggio voltato mentre quelli al piano primo e secondo-sottotetto sono tutti disimpegnati da ballatoio esterno servito da una scala prospiciente il cortile ed a contestuale servizio anche della limitrofa proprietà adiacente al perimetro rettangolare del blocco. L'immobile si presenta costituito da un sistema di muratura portante in laterizio e in alcune porzioni in laterizio e ciottoli di fiume, esternamente intonacato, con solai lignei al primo piano e solai laterocementizi al secondo piano.

Il fabbricato in oggetto risulta abbandonato da due o tre decenni e soggetto contemporaneamente ai danni dovuti alla assenza di manutenzione ordinaria ed a problematiche strutturali tali da richiedere urgenti interventi di messa in sicurezza, tuttavia la copertura lignea è sostanzialmente ancora intatta

Riguardo allo stato di conservazione, risultano necessari e urgenti interventi di manutenzione straordinaria a causa dell'avanzato stato di degrado che ha già portato a crolli parziali sul fronte stradale ed alla rovina del solaio ligneo sottostante l'affresco la cui conservazione è già posta in pericolo dalle infiltrazioni meteoriche a causa del crollo in atto della sovrastante copertura.

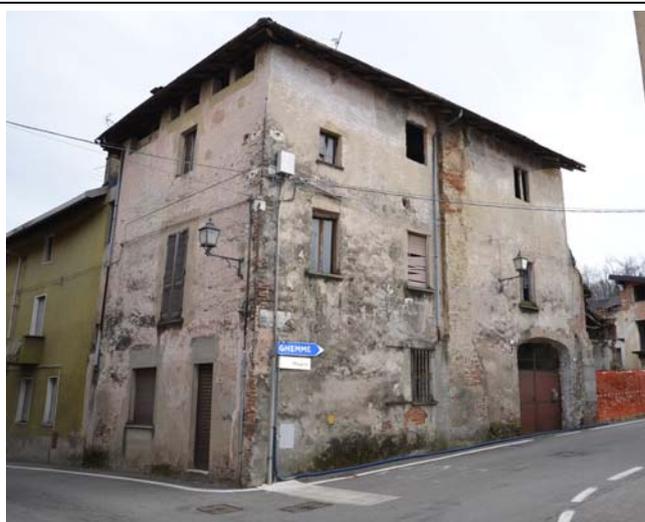
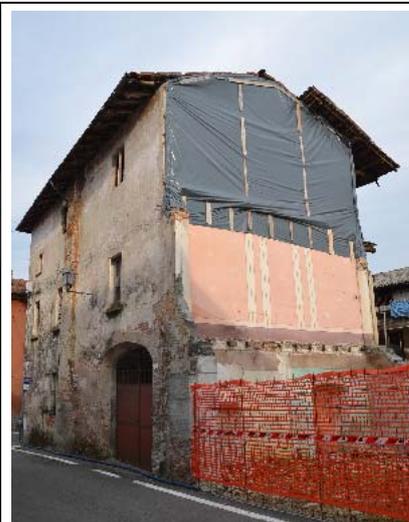
1, 2. Viste del fabbricato principale collocato ad angolo tra via Martiri e via Mazzini e della messa in sicurezza della porzione laterale.

<p><i>Tipologia e modalità di intervento</i></p>	<p>Art. 9 Aree residenziali di antica formazione.</p> <p>Il PRG ricomprende i fabbricati in oggetto nell'Ambito di Valorizzazione AV4 comparti B e C, soggetti a SUE, Piano di Recupero, le cui disposizioni richiamano quanto riportato nella presente scheda. Come evidenza l'allegata documentazione fotografica (1,2), per l'edificato fronte strada è coerente l'intervento di (RE) ristrutturazione conservativa della sagoma e del volume esistente, con le prescrizioni di cui al Decreto di tutela, salvo rivalutare il disegno delle aperture in facciata con una soluzione che preservi le dimensioni gli allineamenti e le scansioni coerenti con il contesto. La riproposizione dell'allineamento storico di corte lungo via Mazzini, è prevista tramite recinzione muraria con utilizzo dello spazio fronte strada ad uso pubblico. Per l'annesso rustico, lo stato di crollo della parte fronte strada e della copertura è tale da rivalutare la conservazione dell'edificio (perlomeno il fronte documentato nella vista 3), compresa la verifica degli elementi di interesse storico artistico ancora esistenti (richiamati nel Decreto di tutela) mediante perizia preliminare all'intervento. L'eventuale ricostruzione è prevista con arretramento della sagoma e contestuale cessione ad uso pubblico dello spazio fronte strada, finalizzata ad un miglior sfruttamento dello spazio aperto nella corte e maggior comfort luminoso per gli edifici interni.</p>

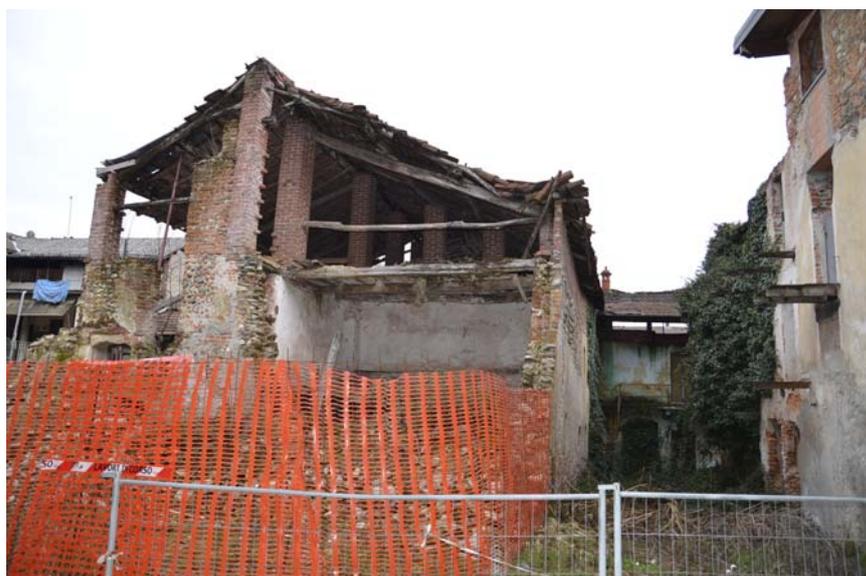
3. Vista del rustico interno parzialmente crollato con evidenti segni di degrado

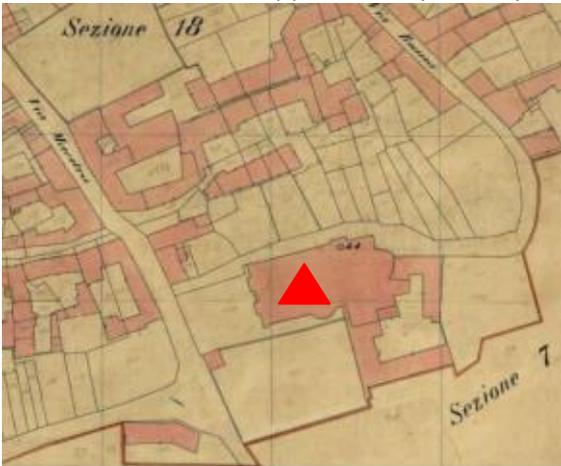
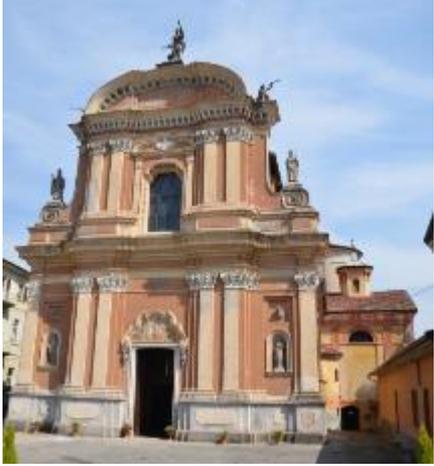
codice e tipologia	B1 – bene di interesse storico - architettonico	
denominazione e localizzazione	Chiesa parrocchiale San Mamante. Via Asilo, 28	
riferimento normativo	art. 12 D.Lgs 42/2004 “beni pubblici sottoposti a verifica di interesse culturale”	
	individuazione su mappa storica (Rabbini)	individuazione fotografica/ortofoto digitale

descrizione del bene anno di costruzione caratteristiche e particolarità	La parrocchiale, dedicata a San Mamante, si trova nel centro dell'abitato. Fu costruita nella prima metà del Settecento sui resti di un edificio religioso già esistente nei primi anni del Trecento. Della struttura originale si è conservata parte del campanile, che si presenta a forma quadrangolare, costruito in blocchi di pietra e suddiviso con tre specchiature; la cella campanaria, è stata aggiunta in seguito.	
Tipologia e modalità di intervento	Art. 9 Aree residenziali di antica formazione. Intervento di restauro conservativo finalizzato alla valorizzazione dell'edificio di interesse storico – artistico e architettonico.

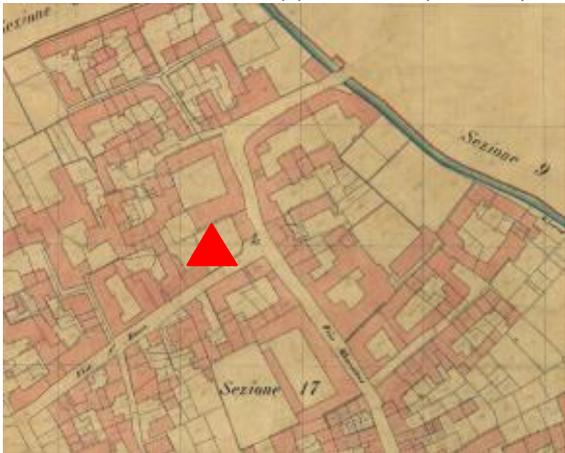
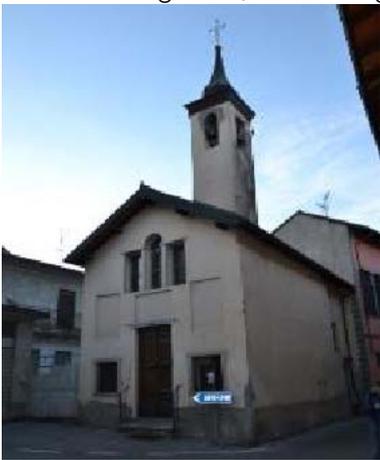
codice e tipologia	B2 – bene di interesse storico - architettonico	
denominazione e localizzazione	Oratorio di San Rocco. Via Mazzini, 28	
riferimento normativo	art. 12 D.Lgs 42/2004 "beni pubblici sottoposti a verifica di interesse culturale"	
	<p>individuazione su mappa storica (Rabbini)</p>

<p>individuazione fotografica/ortofoto digitale</p>

descrizione del bene anno di costruzione caratteristiche e particolarità	L'oratorio di San Rocco, situato nel centro del paese, fu eretto nel 1631 dalla comunità cavagliese come ringraziamento per essere stata risparmiata dalla peste. Anticamente erano presenti dipinti sulla facciata esterna, mentre all'interno sono ancora conservati gli affreschi del XVIII e riferimenti iconografici di San Rocco. Vetrate e pavimento in cotto sono opere recenti, come pure la statua in legno di San Rocco, portata in processione in occasione della festa rionale.

Tipologia e modalità di intervento	Art. 9 Aree residenziali di antica formazione. Restauro conservativo finalizzato alla valorizzazione dell'edificio di interesse storico – artistico e architettonico, inserito nell'ambito di valorizzazione di attuazione pubblica AV4a.

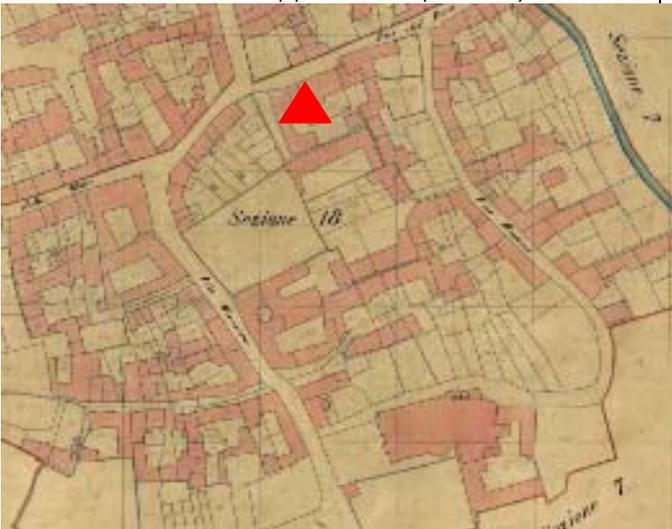
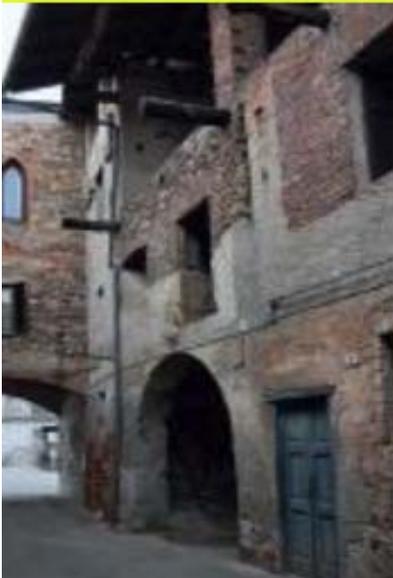
codice e tipologia	B3 – bene di interesse storico - architettonico	
denominazione e localizzazione	Ex Casa degli Spagnoli. Vicolo Tacca	
riferimento normativo	art. 12 D.Lgs 42/2004 "beni pubblici sottoposti a verifica di interesse culturale" per la parte di proprietà comunale	
	<p>individuazione su mappa storica (Rabbini)</p>

<p>individuazione fotografica/ortofoto digitale</p>

descrizione del bene anno di costruzione caratteristiche e particolarità	Con la conquista spagnola del Milanese anche Novara fu governata dagli spagnoli. A ricordo di questa dominazione esiste ancora oggi a Cavaglio, proprio nel centro del paese, una casa, meglio una torre a quattro piani, alta 14,50 mt. e con il tetto in stile lombardo, detta "casa degli spagnoli". Accanto ad essa ci sono case dalla struttura edilizia molto antica

<p>Tipologia e modalità di intervento</p>	<p>Art. 9 Aree residenziali di antica formazione. <i>Intervento di risanamento conservativo finalizzato al consolidamento e all'integrazione degli elementi strutturali anche con l'impiego di materiali e tecniche diverse da quelle originarie, purchè non si alterino i caratteri storico – artistici dell'edificio e si conservino gli elementi di pregio architettonico preesistenti.</i></p>

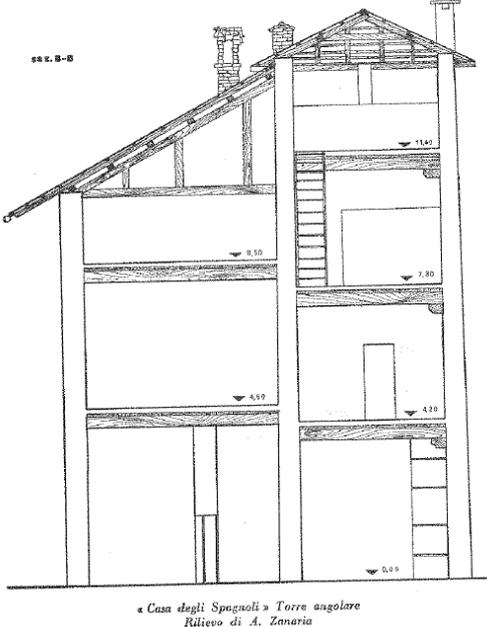
<p>« Casa degli Spagnoli » Torre angolare Rilievo di A. Zanaria</p>

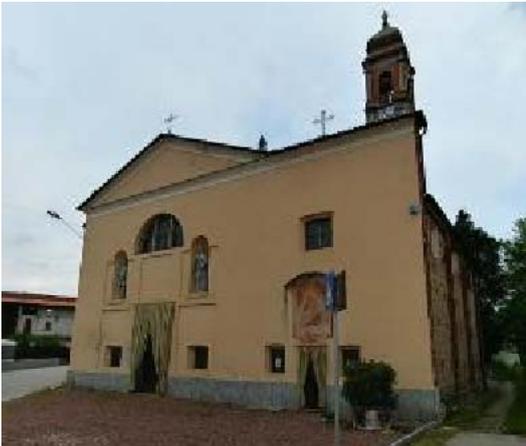
<p>individuazione fotografica/ortofoto digitale</p>

<p>descrizione del bene anno di costruzione caratteristiche e particolarità</p>	<p>L'oratorio della Madonna della Neve, ubicato sulla strada che conduce a Fontaneto, consta di due costruzioni tra loro comunicanti con due archi: una cappelletta più antica dedicata alla Madonna delle Grazie ("cappellula parva" del XVI sec.) e una chiesa dedicata alla Madonna della Neve (eretta nei primi anni del XVII sec.) I due edifici hanno ognuno il proprio altare e una porta di ingresso. La facciata esterna è rimasta inalterata dopo i restauri del 1927, salvo il successivo restauro dell'affresco della Madonna e la realizzazione nel 1947 dell'attuale campanile.</p>
---	---

<p>Tipologia e modalità di intervento</p>	<p>art. 17 aree per servizi e attrezzature pubbliche o di interesse pubblico. <i>Restauro conservativo finalizzato alla valorizzazione dell'edificio di interesse storico – artistico e architettonico.</i></p>
---	---

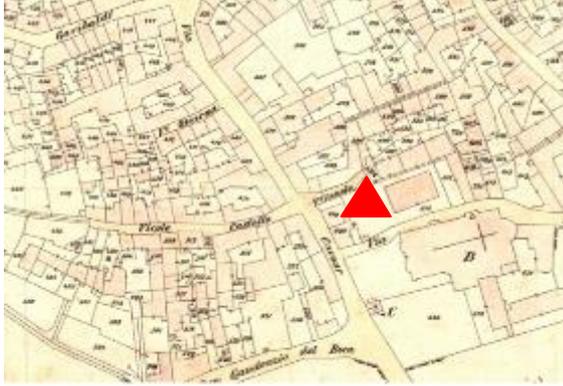
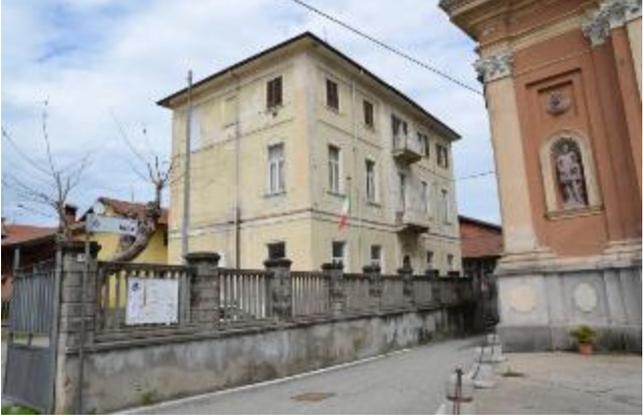
codice e tipologia	B5 – bene di interesse storico - architettonico
denominazione e localizzazione	Ex Asilo De Marchi - Boriolo. Via Asilo
riferimento normativo	art. 12 D.Lgs 42/2004 "beni pubblici sottoposti a verifica di interesse culturale"
individuazione su mappa catastale di impianto (1935)	<p>Individuazione fotografica/ortofoto digitale</p>

<p>descrizione del bene anno di costruzione caratteristiche e particolarità</p>	<p>Nel 1888, con decreto reale, l'asilo fu eretto ente morale, ma solo sei anni dopo si arrivò a determinare l'area per la costruzione, all'inizio dell'attuale via Asilo di fianco alla Parrocchiale, e nel giugno 1894 inizio' la costruzione dello stabile, su progetto dell'arch. Don Ercole Marietti. Due anni dopo, l'edificio venne solennemente inaugurato. La presenza delle suore salesiane in Cavaglio fu, da quel momento, elemento fondamentale per l'istruzione e l'educazione della popolazione e per molti decenni l'edificio fu anche luogo di ritrovo festivo per le fanciulle del paese. Con le recenti disposizioni sulle istituzioni educative e religiose (IPAB) l'asilo cessò di essere un ente morale e diventò proprietà del Comune, che in esso organizzò per alcuni anni la scuola matema, trasferita poi nel nuovo edificio di via Stazione, accanto alla scuola elementare. Attualmente l'edificio, che conserva ancora la struttura ottocentesca a tre piani, compreso il piano terra, ospita le sedi di alcune associazioni culturali (tra cui la Banda Musicale cittadina) e sportive locali, è luogo di riunioni e mostre, ma soprattutto è la sede della biblioteca comunale, collocata al primo piano.</p>

Tipologia e modalità di intervento	<p>art. 17 aree per servizi e attrezzature pubbliche o di interesse pubblico. Risanamento conservativo finalizzato al consolidamento anche con l'impiego di materiali e tecniche diverse da quelle originarie, purchè non si alterino i caratteri storico - artistici dell'edificio e si conservino gli elementi di pregio architettonico preesistenti.</p>

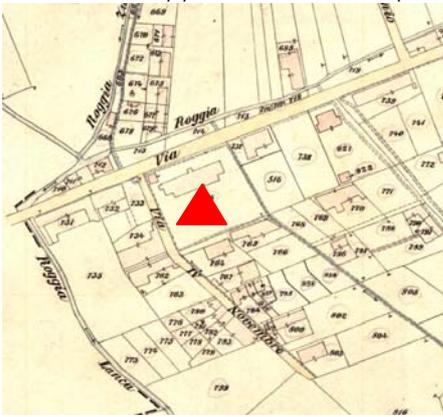
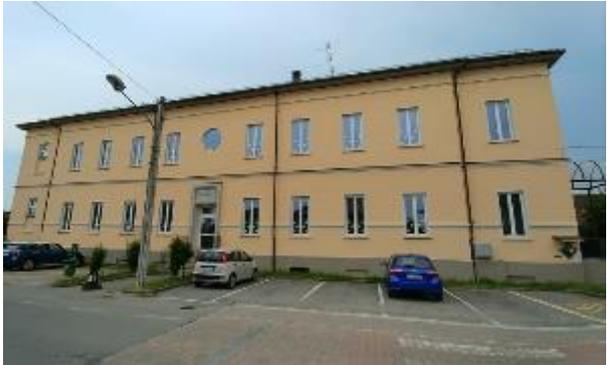
codice e tipologia	B6 – bene di interesse storico - architettonico
denominazione e localizzazione	Scuole elementari. Via Stazione
riferimento normativo	art. 12 D.Lgs 42/2004 “beni pubblici sottoposti a verifica di interesse culturale”
individuazione su mappa catastale di impianto 1935	Individuazione fotografica/ortofoto digitale

descrizione del bene anno di costruzione caratteristiche e particolarità	La storia dell'edificio scolastico di Cavaglio inizia prima della Grande Guerra con la perizia del terreno situato nella zona “prati della porta” fatta nel 1910. Nel 1914 è stato presentato, a cura dell'Ing. Rosina di Novara, il primo progetto dell'edificio scolastico. Nel 1927 l'edificio fu ultimato. Le scuole elementari vennero insediate nell'Anno Scolastico 1928/1929.
Tipologia e modalità di intervento	art. 17 aree per servizi e attrezzature pubbliche o di interesse pubblico. Risanamento conservativo finalizzato al consolidamento anche con l'impiego di materiali e tecniche diverse da quelle originarie, purchè non si alterino i caratteri storico – artistici dell'edificio e si conservino gli elementi di pregio architettonico preesistenti.

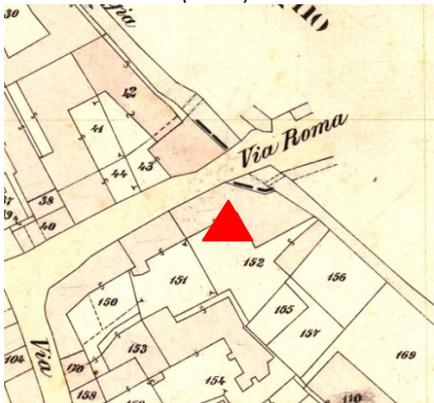
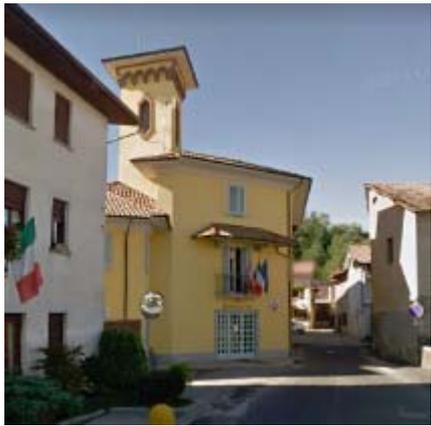
codice e tipologia	B7 – bene di interesse storico - architettonico
denominazione e localizzazione	Ex municipio. Via Martiri
riferimento normativo	art. 12 D.Lgs 42/2004 “beni pubblici sottoposti a verifica di interesse culturale”
individuazione su mappa catastale di impianto (1935)	individuazione fotografica/ortofoto digitale

descrizione del bene anno di costruzione caratteristiche e particolarità	L'edificio, presente nella prima mappa catastale di impianto si presumerà salga ai primi del '900, utilizzato come sede comunale fino al 2012, quando la sede è stata trasferita e successivamente sede dell' Ufficio postale,
Tipologia e modalità di intervento	Art. 9 Aree residenziali di antica formazione. Inserito nell' Ambito di Valorizzazione 1 A di attuazione pubblica, l'edificio è soggetto a risanamento conservativo finalizzato al consolidamento anche con l'impiego di materiali e tecniche diverse da quelle originarie, purchè non si alterino i caratteri storico – artistici dell'edificio e si conservino gli eventuali elementi di pregio architettonico preesistenti.

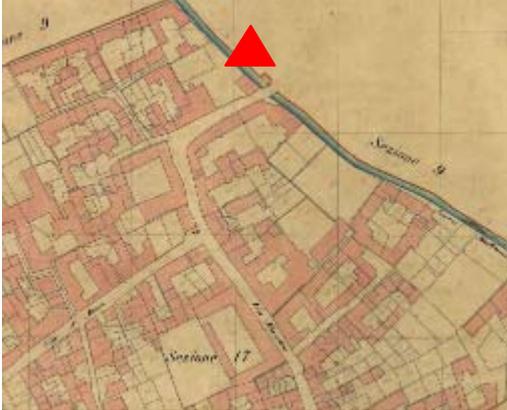
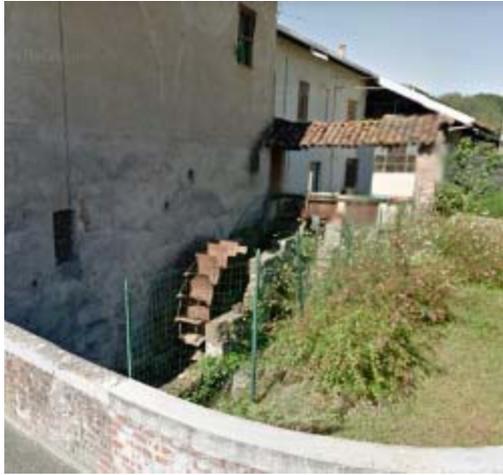
codice e tipologia	C1 – bene di interesse storico - architettonico
denominazione e localizzazione	Ex mulino. Via Martiri-Via Matteotti
riferimento normativo	art. 24 LR 56/77 s.m.i.
<p>individuazione su mappa storica (Rabbini)</p>

<p>individuazione fotografica/ortofoto digitale</p>

<p>descrizione del bene anno di costruzione caratteristiche e particolarità</p>	<p>Il mulino di Cavaglio d'Agogna, situato in via Martiri lungo la roggia Molinara, è attribuibile al secolo XVI, infatti il documento più antico in cui è menzionato è uno strumento del 1592, con cui si regolavano i diritti di acque scolatiche e provenienti dalle parti superiori e dalla roggia del Molino di Cavaglio che era proprietà dei Casella.</p> <p>Nel 1640 i Padri della compagnia di Gesù di Novara divennero proprietari avendolo in donazione dai fratelli sac. Marco e Francesco Casella fu Filippo, che non avevano eredi, come si evince dall'istrumento del 21 dicembre 1640</p> <p>Il mulino divenne poi proprietà dei conti Arese e nel 1928 vennero effettuati dei lavori di ristrutturazione.</p> <p>Il mulino, alimentato dalla Roggia Molinara, è rimasto in funzione fino ad alcuni decenni or sono e veniva utilizzato per la macina del grano, della biada e del mais. Attualmente non è più in funzione ed è visibile solo all'esterno.</p>

<p>Tipologia e modalità di intervento</p>	<p>Art. 9 Aree residenziali di antica formazione.</p> <p>Intervento di risanamento conservativo finalizzato al consolidamento anche con l'impiego di materiali e tecniche diverse da quelle originarie, purchè non si alterino i caratteri storico - artistici dell'edificio, si conservino e recuperino gli elementi documentari, comprensivi dell'impianto del mulino e del sistema idrico annesso, con sistemazione dello spazio aperto.</p>

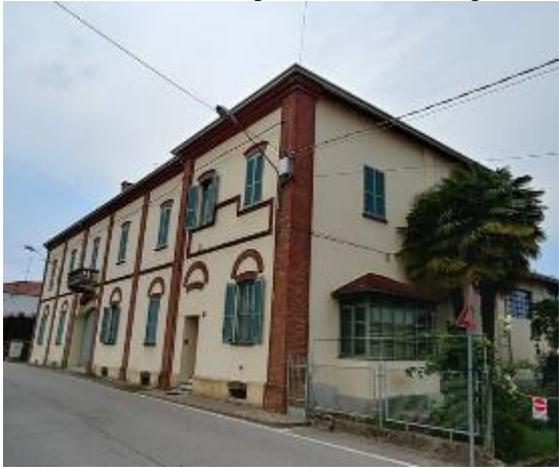
codice e tipologia	C2 – bene di interesse storico - architettonico
denominazione e localizzazione	Ex “distilleria Luoni”. Via Roma
riferimento normativo	art. 24 LR 56/77 s.m.i.
individuazione su mappa catastale di impianto (1935)	individuazione fotografica/ortofoto digitale

descrizione del bene anno di costruzione caratteristiche e particolarità	<p>La "Distilleria di Cavaglio" affonda le proprie origini nel lontano 1890 grazie a Costantino Tacca, dopo un lungo periodo trascorso in Argentina. L'esperienza maturata oltre oceano e lo spirito imprenditoriale che lo animavano, concorsero alla determinazione di costruire, proprio a Cavaglio, una delle prime distillerie di grappa presenti nel Novarese e zone limitrofe.</p> <p>Il progetto architettonico di realizzazione dell'immobile presso cui ha sempre avuto sede la "Distilleria di Cavaglio", risale al 1892, mentre l'inizio dell'attività produttiva, presumibilmente, al 1894 / 1895.</p> <p>Nel 1979 venne costruito a Cavaglio un nuovo opificio di produzione, proprio vicino alla vecchia distilleria, ma nel 1983 l'espansione dell'azienda impose la realizzazione di un nuovo immobile a Canelli, in provincia di Asti. La crescita importante dell'azienda contribuirono alla decisione nel 1984 di Piero Luoni di cedere l'azienda al partner italiano, la "Luigi Bosca" di Canelli.</p> <p>L'attività delle "Distillerie Luoni" fu trasferita definitivamente a Canelli e solo l'antico immobile di Cavaglio testimonia ancora oggi una tradizione locale che coinvolse, nel corso degli anni, decine di lavoratori di Cavaglio, contribuendo, non poco, a diffondere la conoscenza del piccolo centro piemontese.</p>

Tipologia e modalità di intervento	<p>Art. 10 Aree residenziali consolidate.</p> <p>Risanamento conservativo finalizzato al consolidamento anche con l'impiego di materiali e tecniche diverse da quelle originarie, purchè non si alterino i caratteri storico – artistici dell'edificio e si conservino gli elementi di pregio architettonico preesistenti.</p>

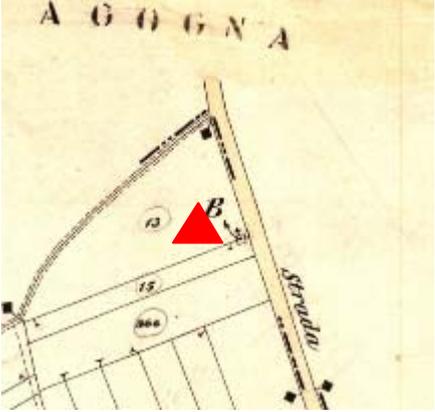
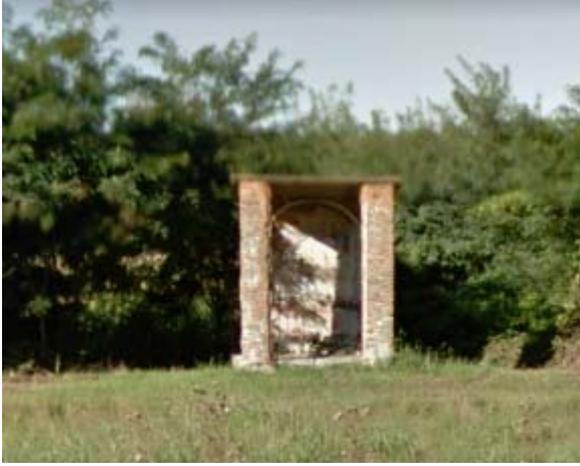
codice e tipologia	C3 – bene di interesse storico - architettonico
denominazione e localizzazione	Oratorio di San Pietro
riferimento normativo	art. 24 LR 56/77 s.m.i.
individuazione su mappa catastale di impianto (1935) – Fg. 3 Map. B	individuazione fotografica/ortofoto digitale

descrizione del bene anno di costruzione caratteristiche e particolarità	Edicola religiosa situata al confine nord con Fontaneto d'Agogna, lungo la SP 21. Dell'antico oratorio, di presunte origine romane, già nel 1594 il vescovo Bescapè riferiva la presenza di un altare semidistrutto e la mancanza di cura. Nel 1855 fu demolito e ricostruita l'attuale cappelletta, inserendo i capitelli originali in marmo bianco.
Tipologia e modalità di intervento	restauro conservativo finalizzato alla valorizzazione del manufatto di interesse storico – artistico.

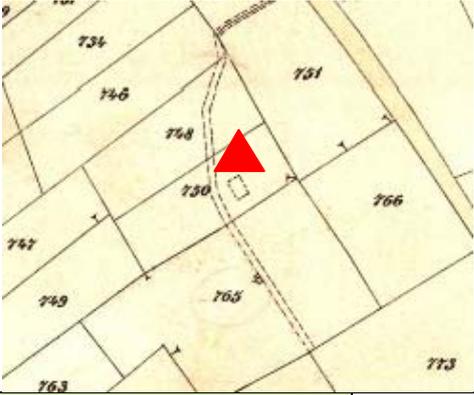
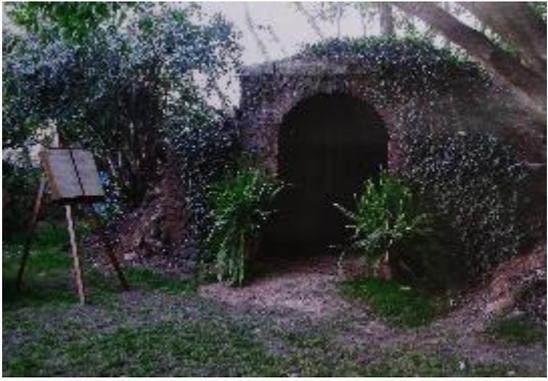
codice e tipologia	C4 – bene di interesse storico - architettonico
denominazione e localizzazione	Antica ghiacciaia– via Cavaglietto
riferimento normativo	art. 24 LR 56/77 s.m.i.
individuazione su mappa catastale di impianto (1935) – Fg. 6 Map. 750	individuazione fotografica/ortofoto digitale

descrizione del bene anno di costruzione caratteristiche e particolarità	L'Antica Ghiacciaia (locale destinato in passato alla conservazione nella stagione calda del ghiaccio e consistente in un ambiente sotterraneo con muri di forte spessore, isolato termicamente con vari accorgimenti) risale tra la fine dell'ottocento e l'inizio del novecento. Insieme al mulino seicentesco e al lavatoio, rappresenta un'importante testimonianza superstite della cultura materiale riguardante i manufatti urbani e gli utensili della vita quotidiana.
Tipologia e modalità di intervento	risanamento conservativo finalizzato al consolidamento anche con l'impiego di materiali e tecniche diverse da quelle originarie, purchè non si alterino i caratteri storico – artistici del manufatto.

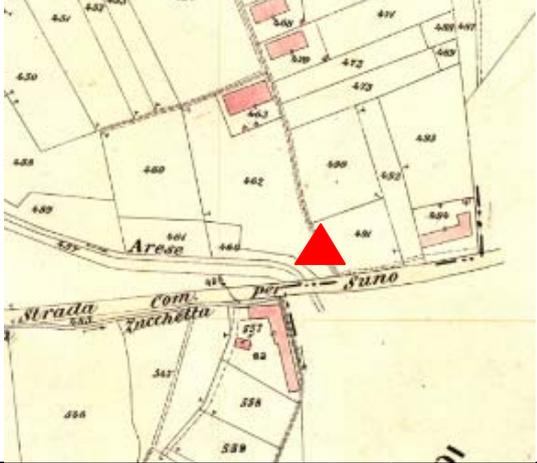
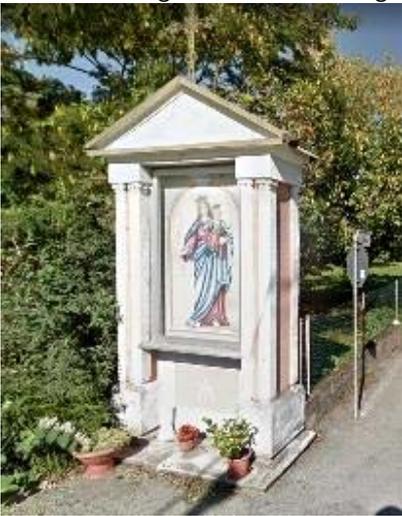
codice e tipologia	C5 – bene di interesse storico - architettonico
denominazione e localizzazione	Edicola in via San Michele
riferimento normativo	art. 24 LR 56/77 s.m.i.
individuazione su mappa catastale di impianto (1935) – Fg. 4 angolo strada vicinale map. 462	individuazione fotografica/ortofoto digitale

descrizione del bene anno di costruzione caratteristiche e particolarità	L'edicola ubicata in via San Michele è una struttura a sé stante e si presenta sostanzialmente come un santuario di piccole dimensioni. La struttura ha caratteristiche architettoniche richiamanti un tempio classico, quindi con timpano retto da colonne. La forma architettonica assume quindi una funzione estetica di inquadramento della nicchia raffigurante la Vergine Maria e Gesù Bambino.
Tipologia e modalità di intervento	Restauro conservativo finalizzato alla valorizzazione del manufatto di interesse storico – artistico.

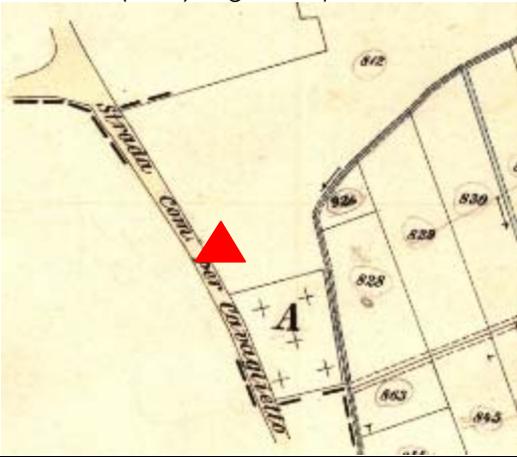
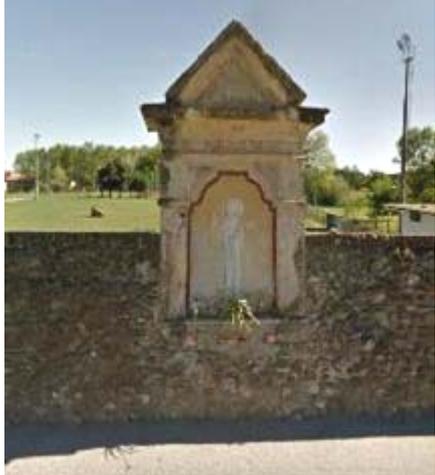
codice e tipologia	C6 – bene di interesse storico - architettonico
denominazione e localizzazione	Edicola in via Cavaglietto
riferimento normativo	art. 24 LR 56/77 s.m.i.
individuazione su mappa catastale di impianto (1935) – Fg. 3 map. 812	individuazione fotografica/ortofoto digitale

descrizione del bene anno di costruzione caratteristiche e particolarità	Edicola Via Cavaglietto caratterizzata da cinta muraria con tessitura in pietra a vista.
Tipologia e modalità di intervento	Restauro conservativo finalizzato alla valorizzazione del manufatto di interesse storico – artistico.
